AMPLIAMENTO DELL'AUTOSTRADA A4 REALIZZAZIONE 3^ CORSIA TRATTO QUARTO D'ALTINO - SAN DONA' DI PIAVE

AUDIT ARPAV

RELAZIONE SULLE ATTIVITA' SVOLTE

Post Operam 2015-2016

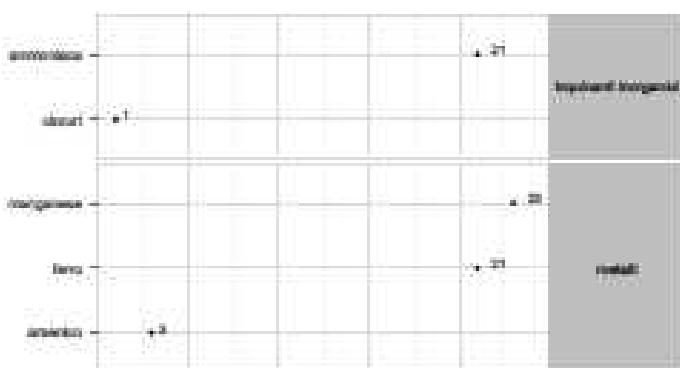
Figura: Numero di superamenti dei valori limite per le diverse sostanze.

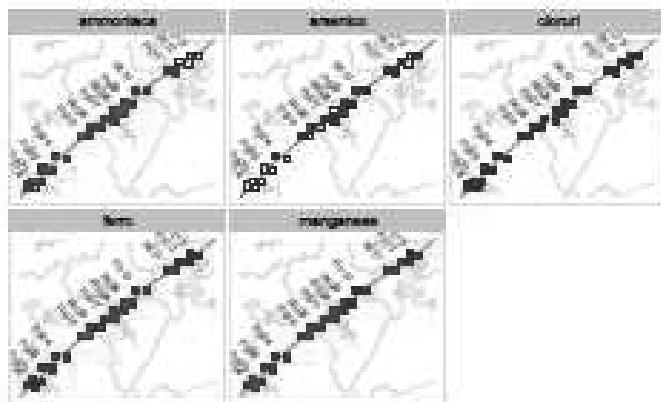
Distribuzione dei parametri con concentrazione oltre il valore limite

Tabelle: n numero di determinazioni, nmin numero di determinazioni inferiori al limite di quantificazione, nmed numero di determinazioni intorno il valore limite, nover numero di determinazioni oltre il valore limite

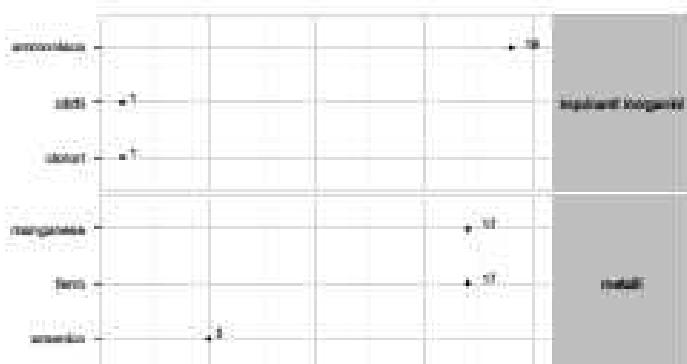
Parametri con concentrazione oltre il valore limite

Nella seconda campagna post operam sono state campionate tutte le 13 coppie di piezometri tra il 18 e il 20 novembre 2015. Il pannello analitico è conforme a quanto concordato per il post operam. Non si evidenziano particolari criticità, le concentrazioni misurate per i vari parametri sono in linea con i valori della campagna precedente.

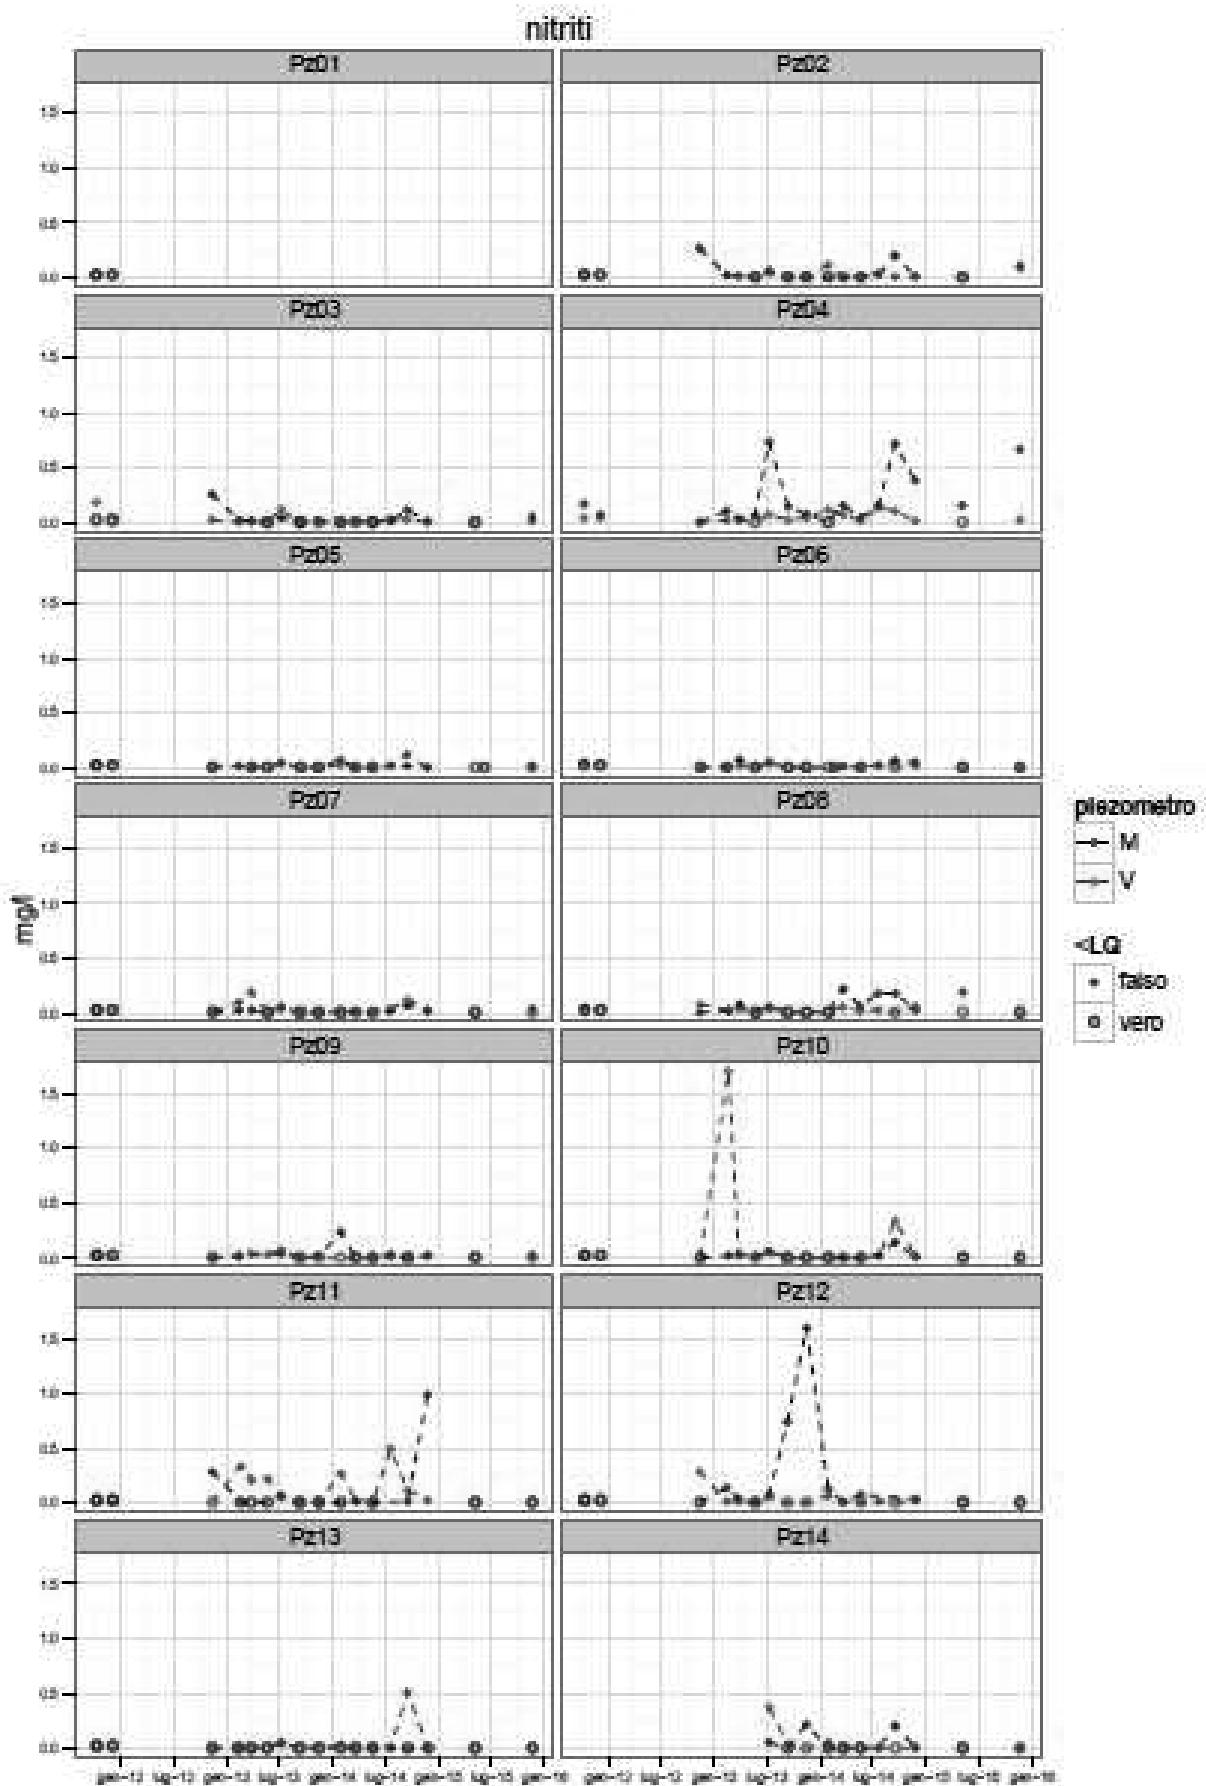
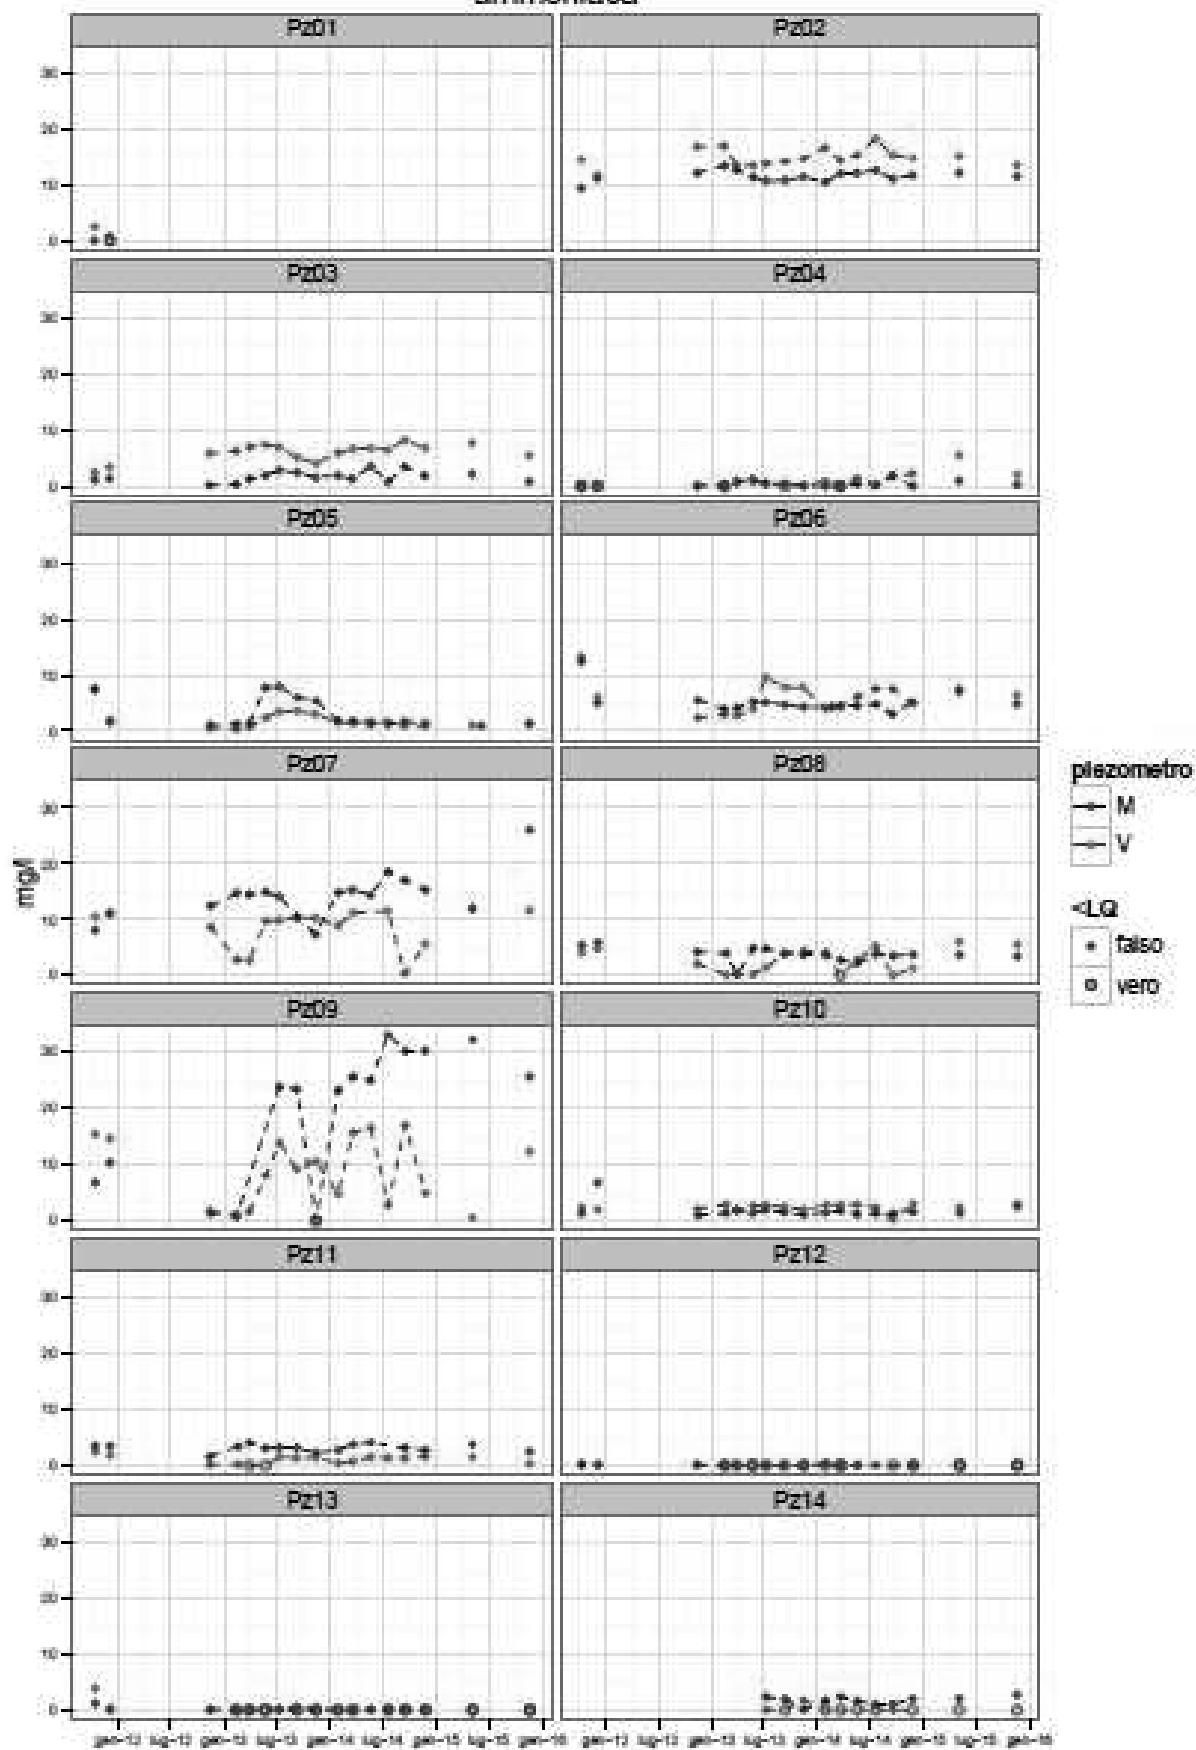
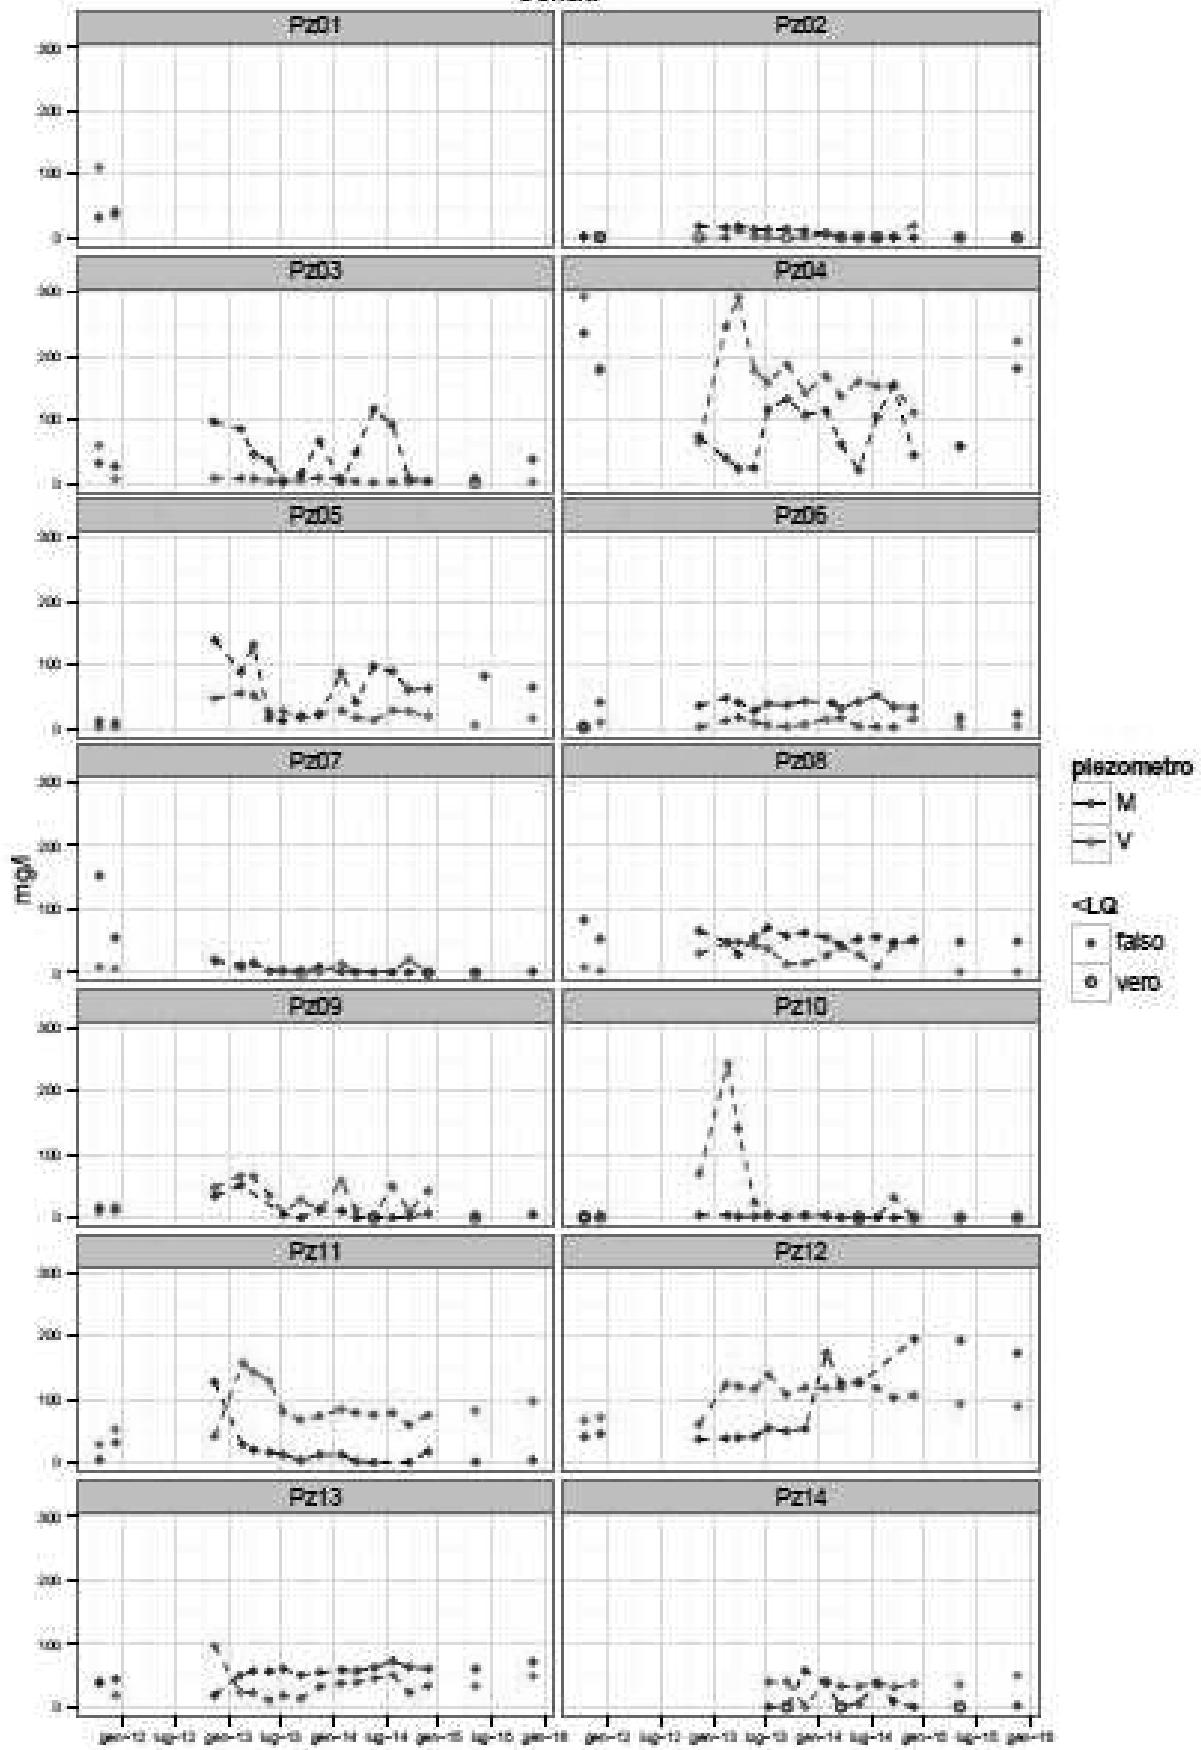
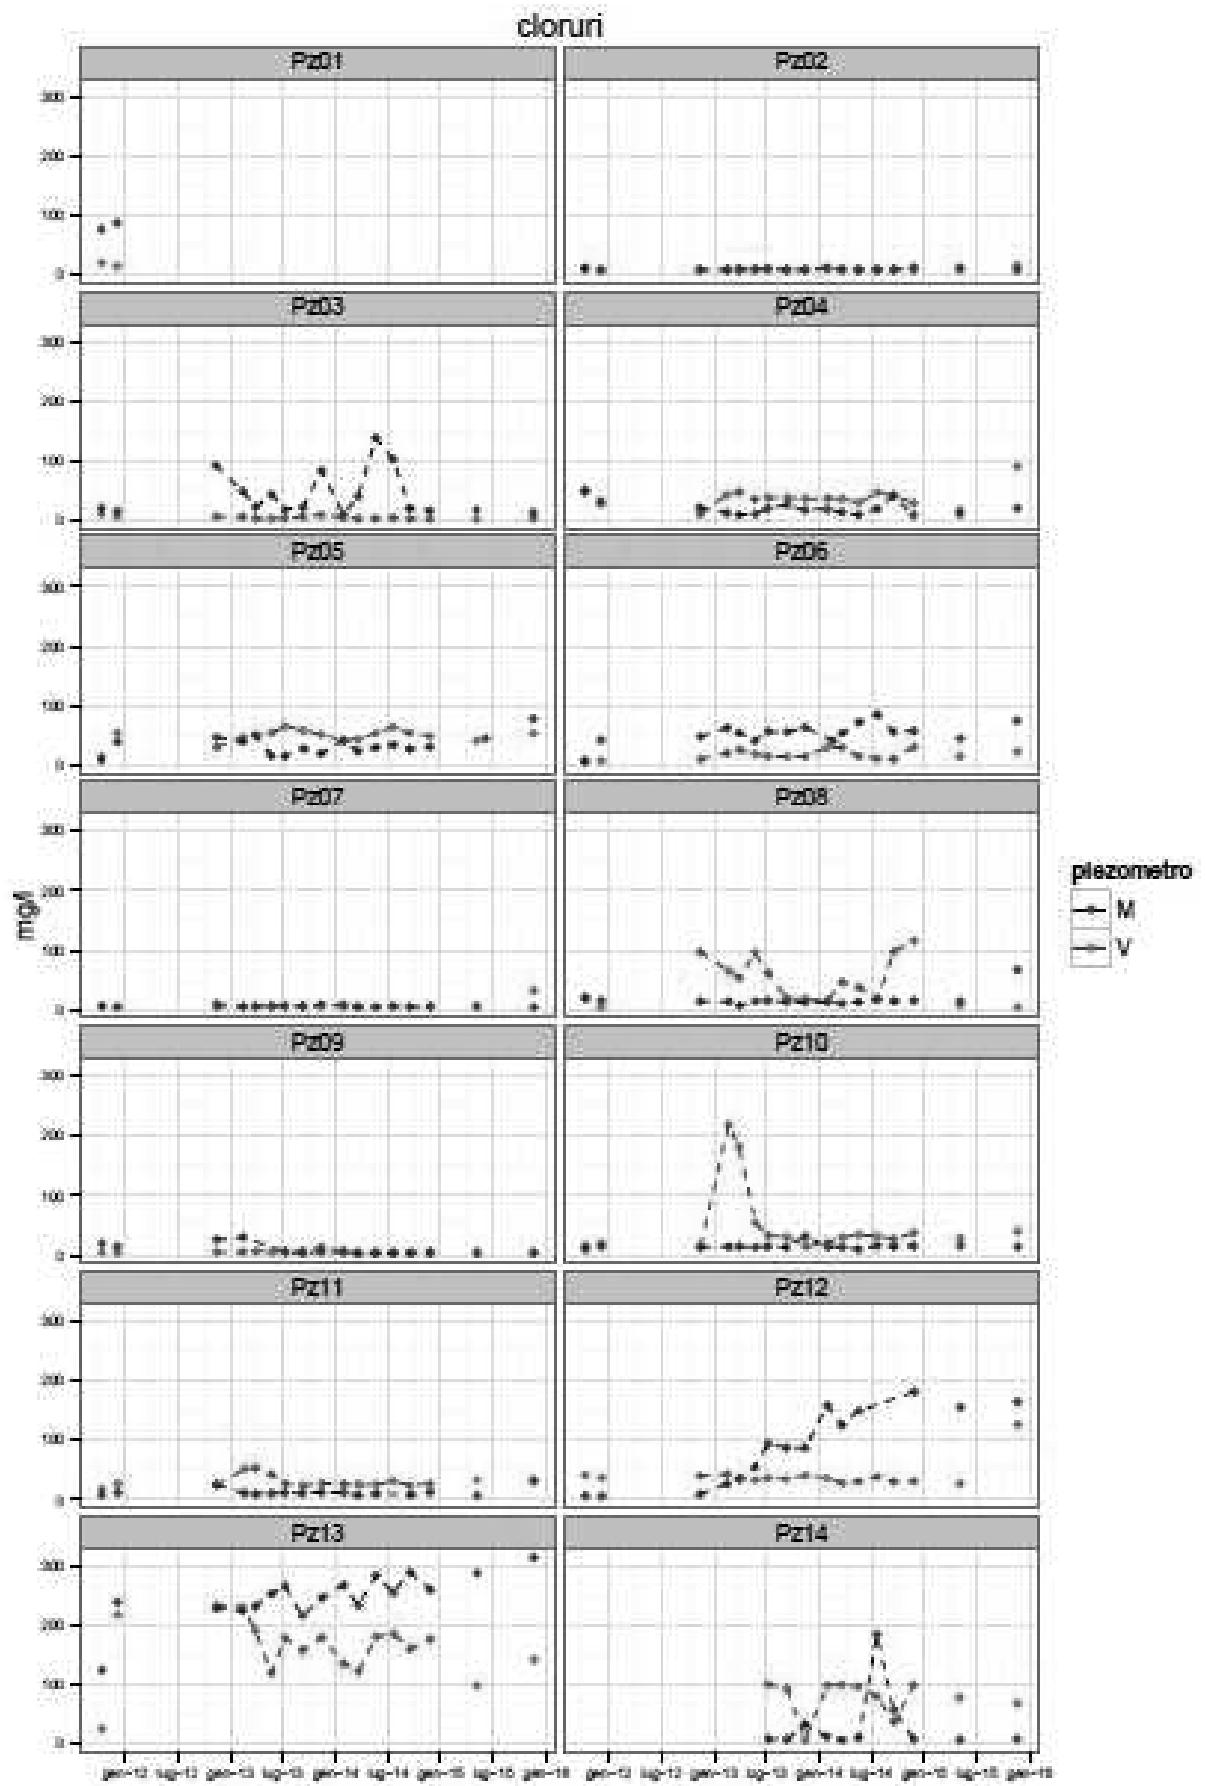
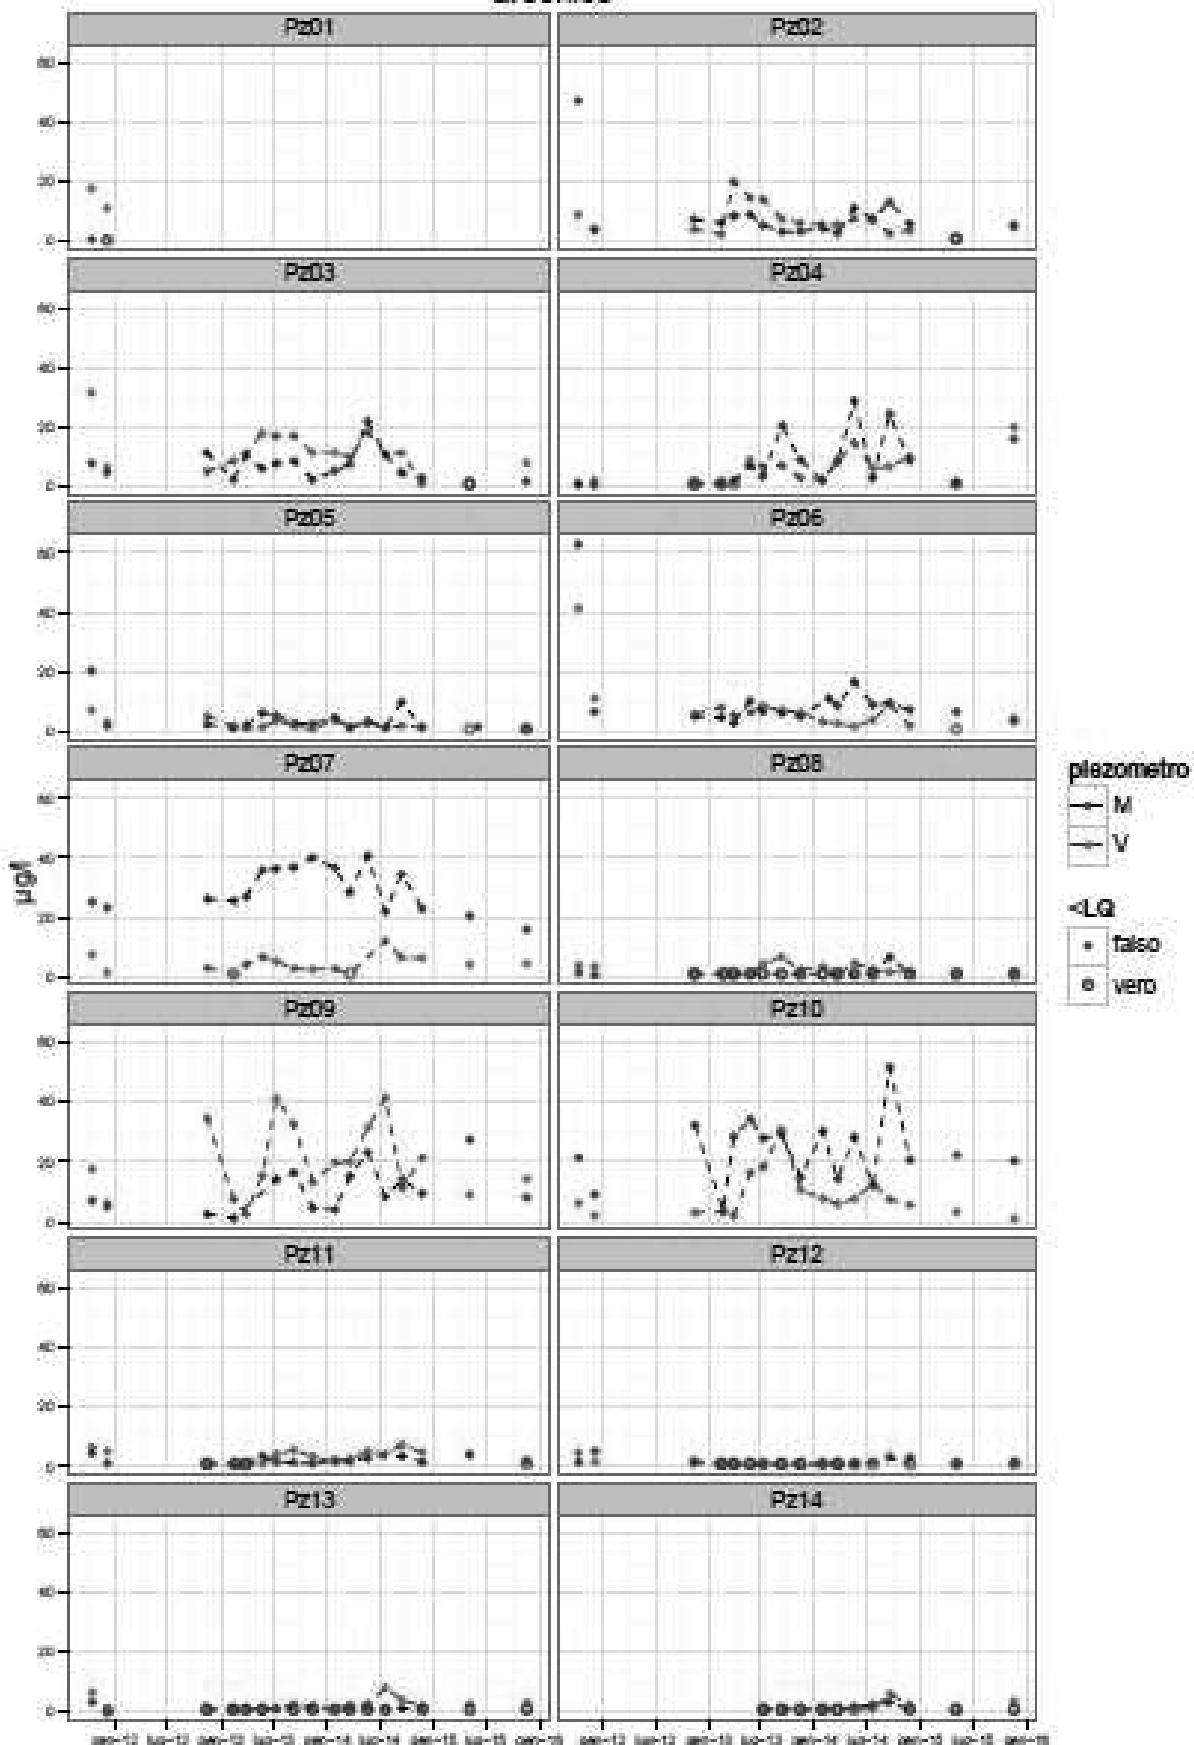
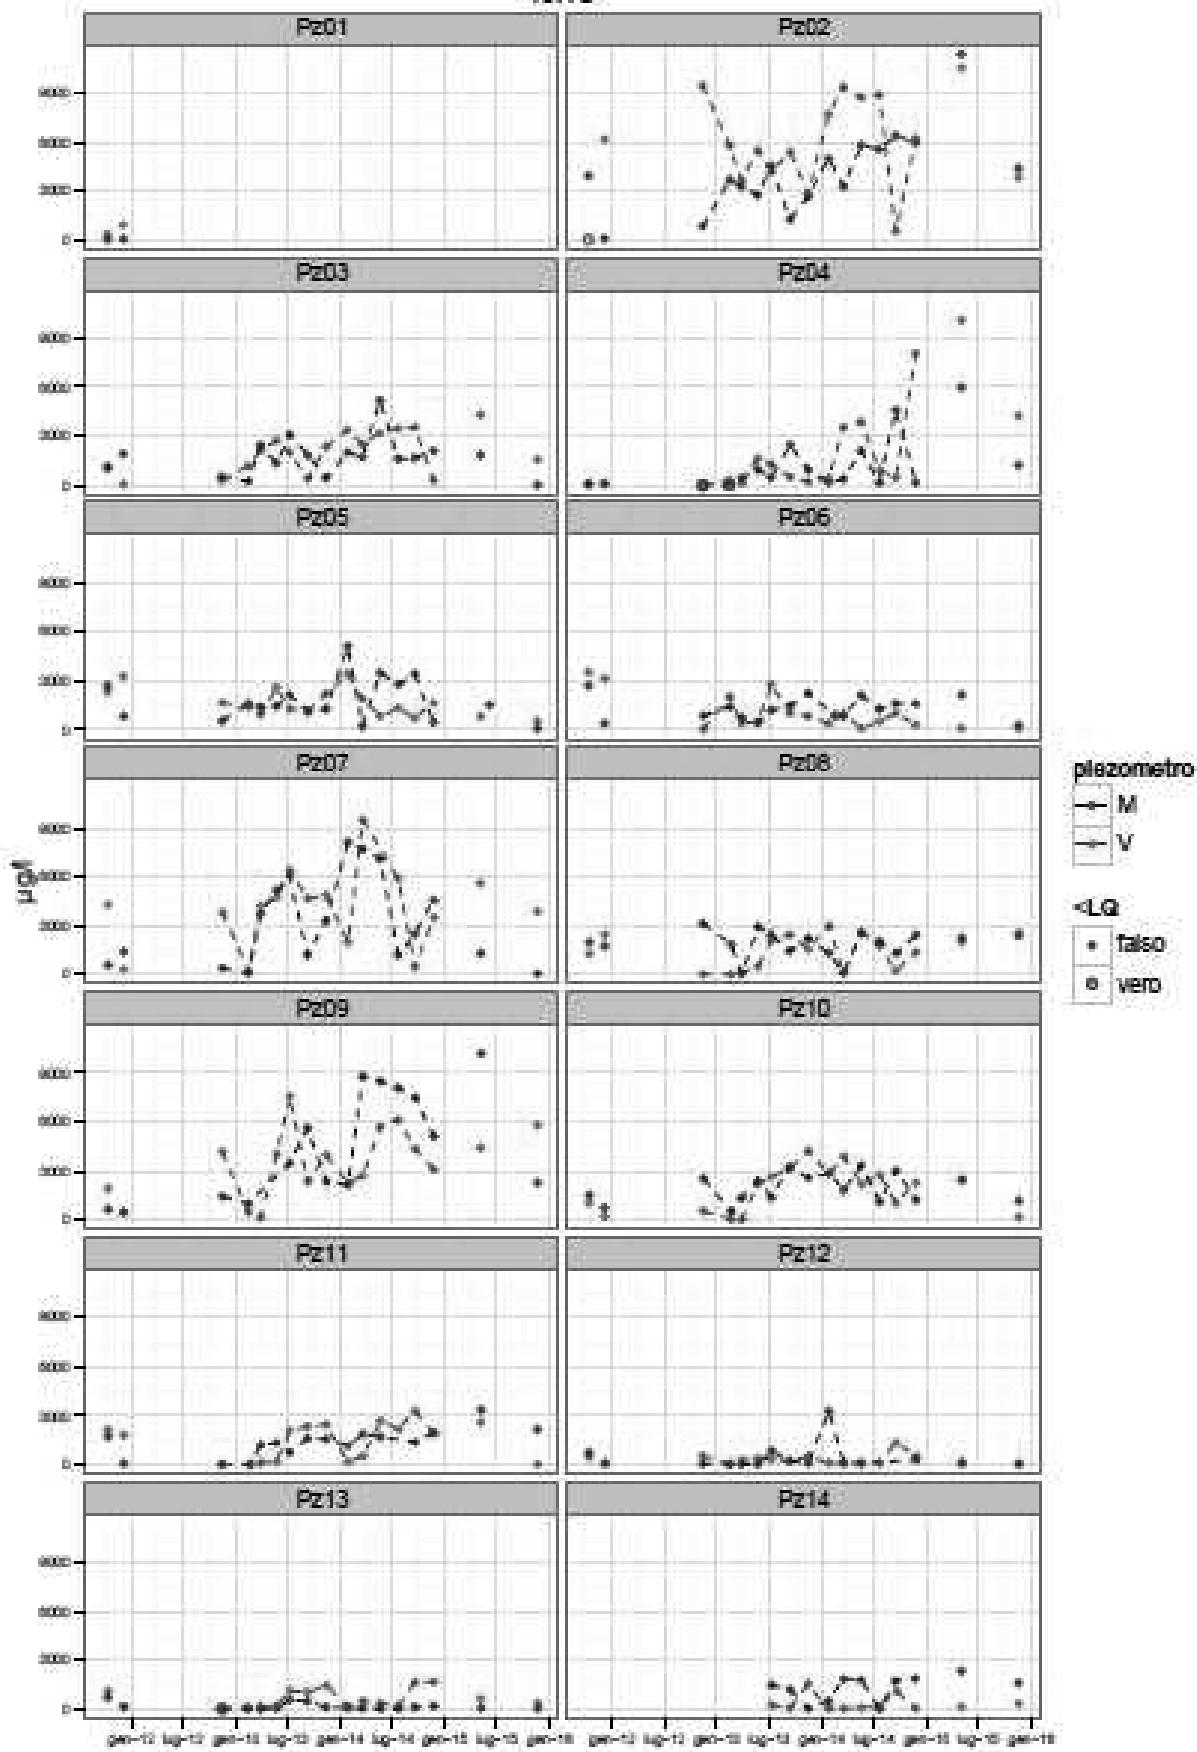
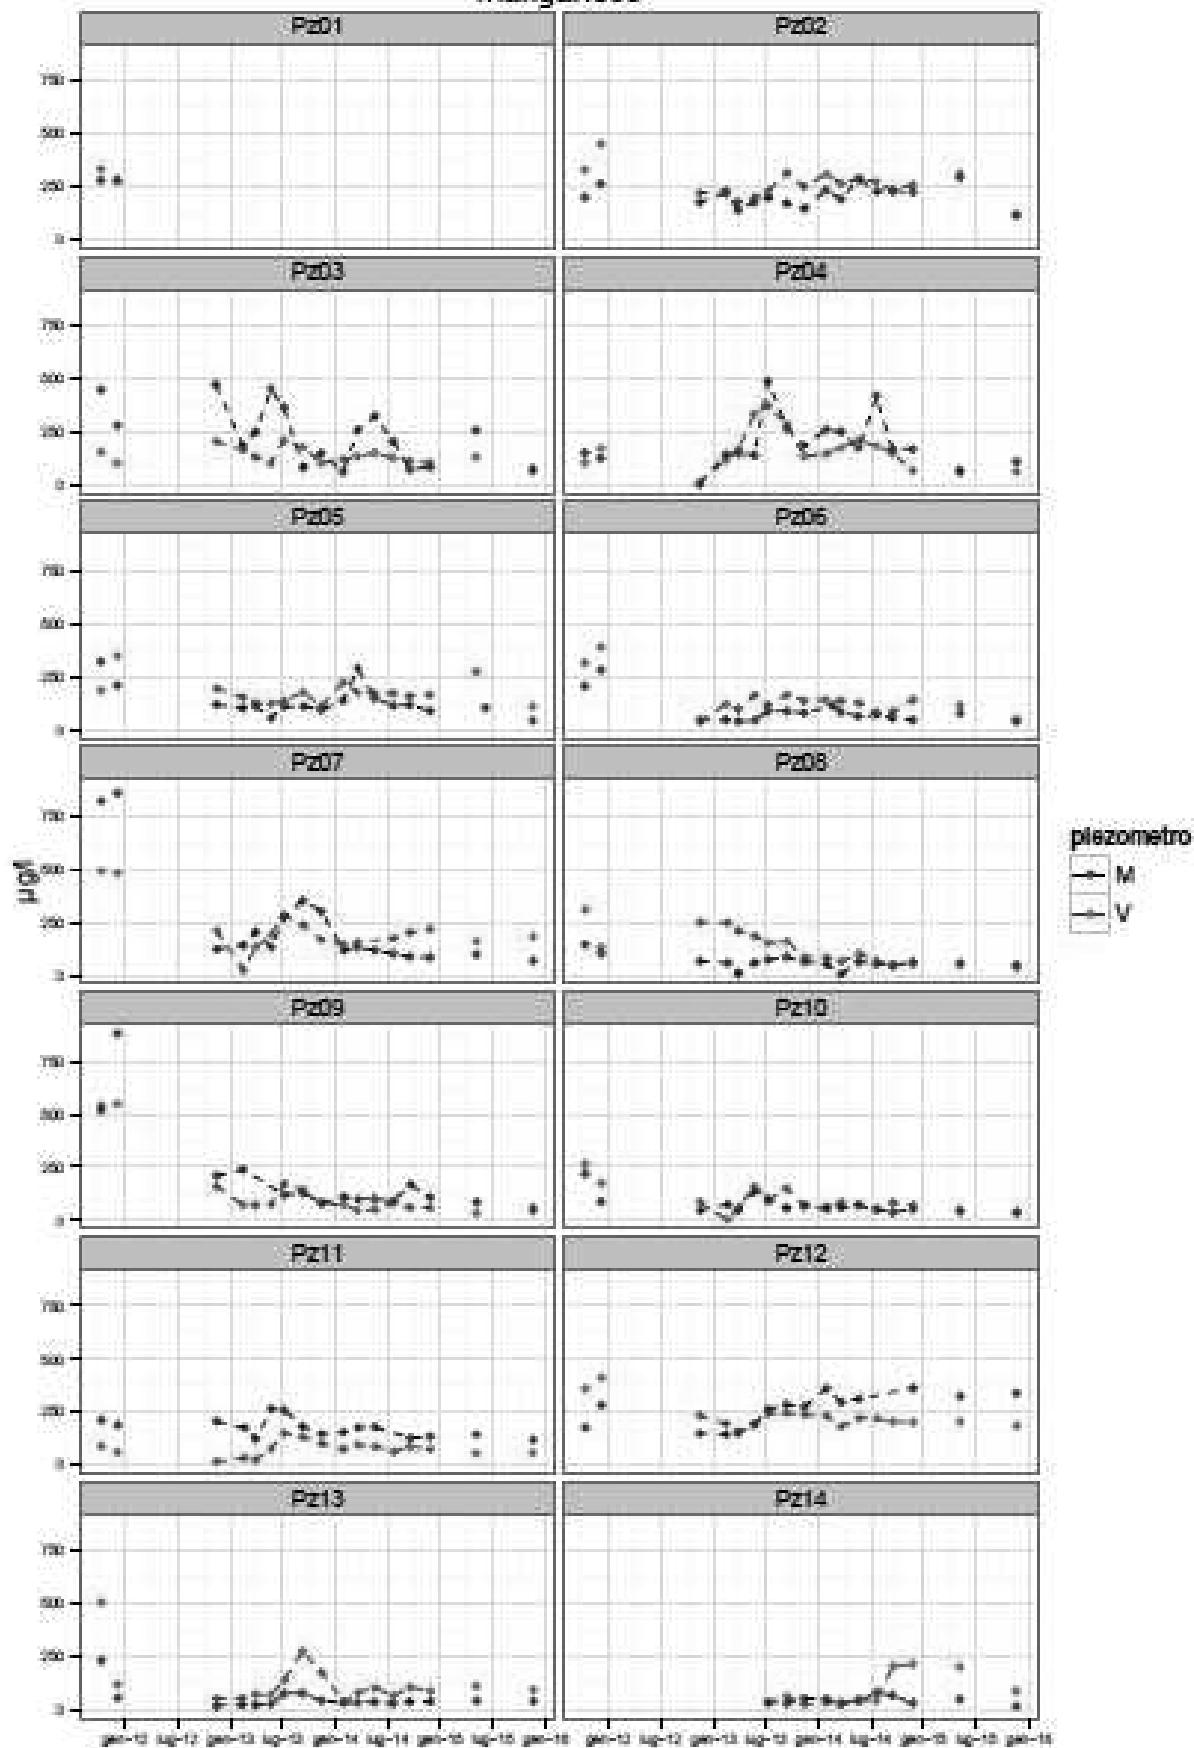
L'analisi di tutti i grafici elaborati non evidenzia trend crescenti nelle concentrazioni dei piezometri di valle direttamente imputabili all'opera.

A titolo di esempio si riportano nelle pagine seguenti i grafici realizzati per nitriti, ammoniaca, solfati, cloruri, arsenico, ferro e manganese.

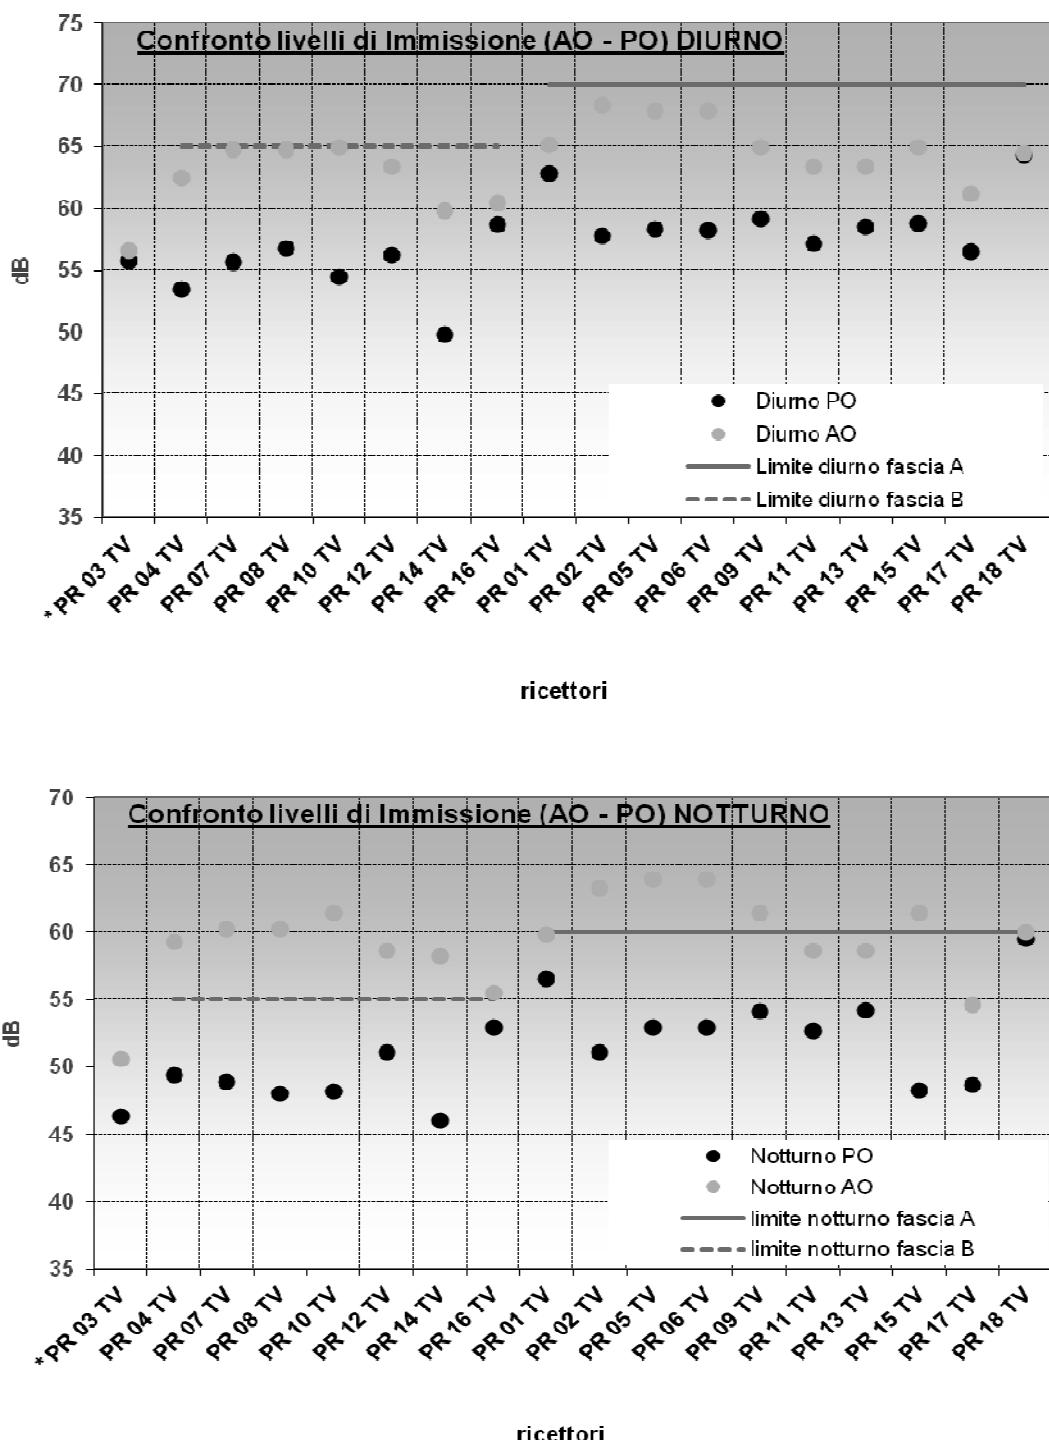
I grafici seguenti mettono in relazione le immissioni diurne e notturne rilevate durante le campagne di misura di ante operam e post operam, con i limiti di immissione indicati dalla classe acustica di appartenenza o relativi all'infrastruttura stradale.

Figura 7.1.1: Confronto fra la rumorosità registrata in post opera rispetto a quella rilevata in ante operam e verifica del superamento del limite assoluto di immissione diurno e notturno. Il punto PR 03

evidenziato dall'asterisco è all'esterno della fascia di pertinenza acustica della A4, il relativo limite diurno è di 50 dB(A).
